# 建设项目竣工环境保护验收 检测报告

HXJC[2018]第 271 号

项目名称: 中国石化销售有限公司贵州黔西南贞丰左旗  
加油站建设项目竣工环境保护验收检测

贵州省洪鑫环境检测服务有限公司

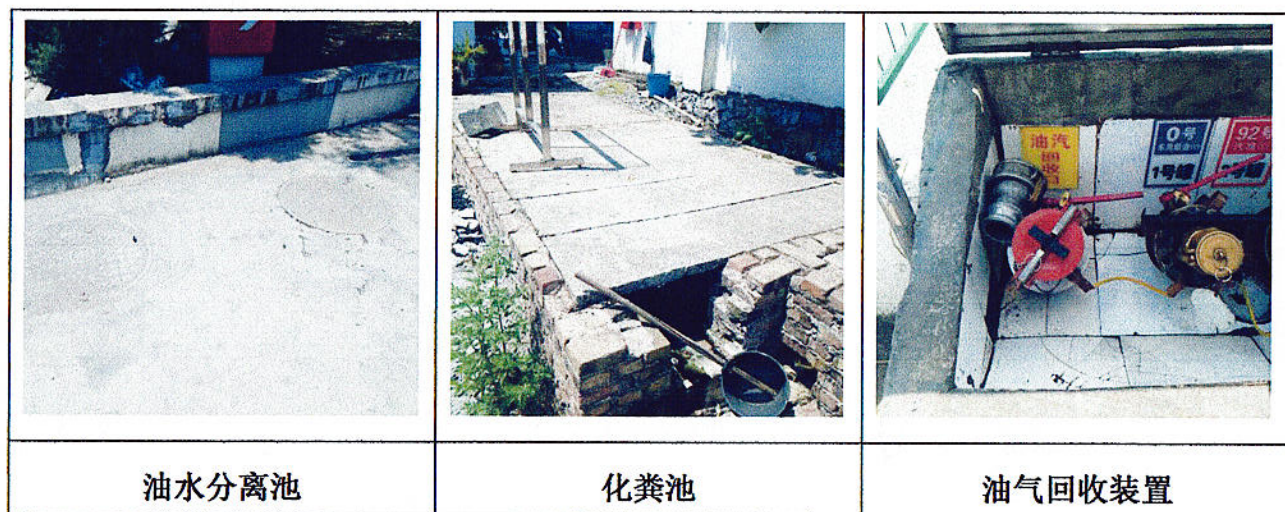
附图 3 环保设施图

| 项 目 | 污染物 | 措 施 | 落实情况 |
|---|---|---|---|
| 废气 | 非甲烷总烃 | 加强日常管理和设备维修，及时检修、减少和防止跑冒滴漏和事故性排放、安装油气回收装置 | 安装了油气回收装置 |
| 废水治理 | 生活污水 | 产生的少量生活污水排入预先修建的化粪池处理，用作农肥 | 已建化粪池，无废水外排 |
| | 冲洗地面废水 | 经油水分离池过滤后，循环使用 | 已建油水分离池，无废水外排 |
