兴义市第十一小学建设项目 土壤污染状况调查报告

建设单位：兴义市第十一小学

编制单位：贵州省洪鑫环境检测服务有限公司

二〇二二年 九月

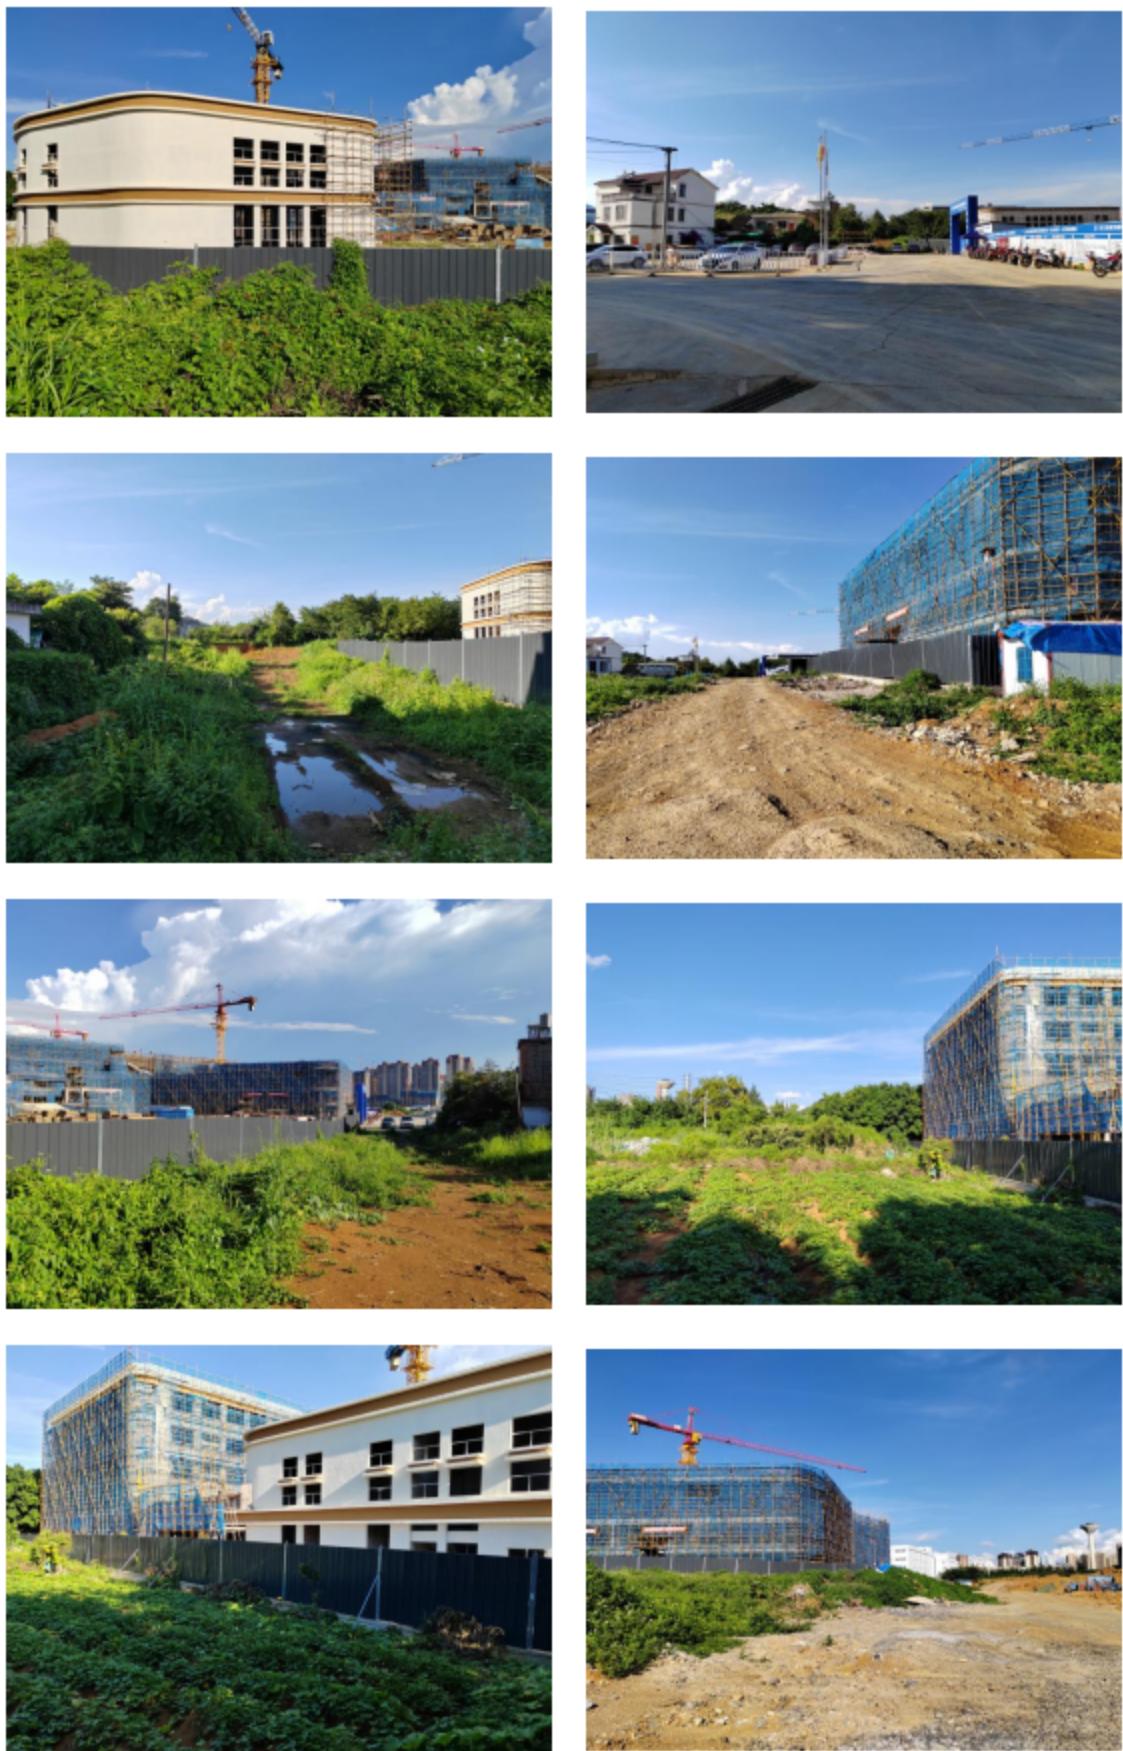
图 2-3 地块现状图

兴义市第十一小学建设项目地块位于兴义市桔山街道办事处双朝社区双兴组，项目用地 31343.34 平方米。通过我公司技术人员对地块进行现场勘查及收集资料，兴义市第十一小学建设项目地块 2021 年 11 月开始动工建设，地块区域已完成了场地平整，已建成兴义市第十一小学部分建筑物主体。项目区域地块现状为教育用地（兴义市第十一小学在建），现状无工业企业存在。调查地块内人为活动明显，地块内有建筑废弃的砖块，地块内长有杂草及少量灌木。调查地块内无工业企业，无国家土壤污染重点行业企业、无电镀、铅酸蓄电池生产、制革、印染、化工、医药、危险化学品储运等行业企业，也不存在污水处理厂、垃圾填埋场、垃圾焚烧厂、危险废物及污泥处理处置等市政基础设施。调查地块现状照片见图 2-3。

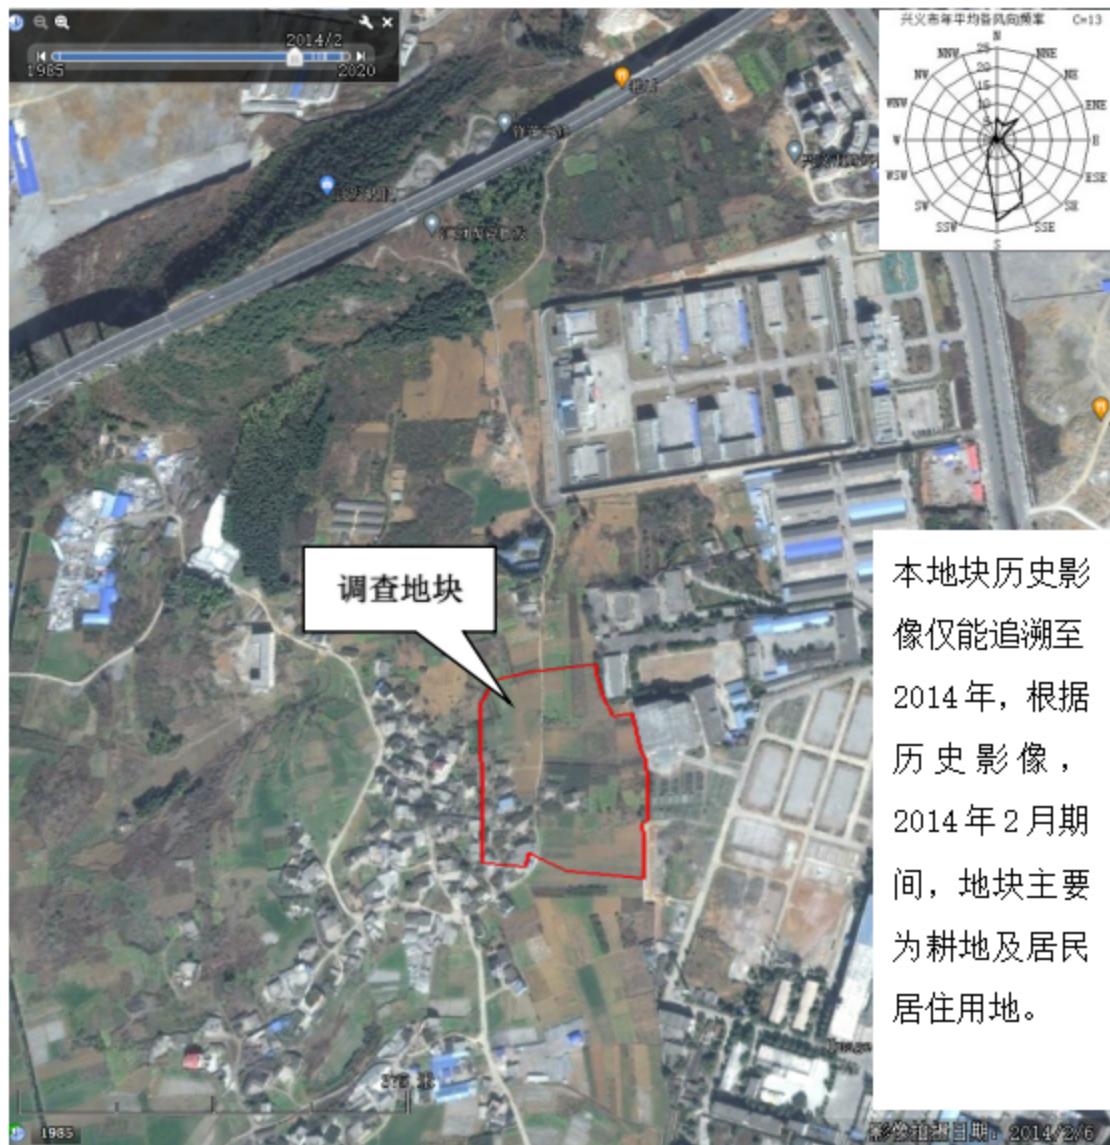
图 2-4 2014 年 2 月地块及相邻地块历史卫星图

通过地块资料收集、现场踏勘和人员访谈以及地块历史影像照片，调查地块2014年以前为承包地、居民居住地，调查地块在2015年、2017年、2019年分批次征收为国有。地块历史影像见下图。

通过比对 2014 年、2016 年、2017 年、2018 年、2020 年的历史影像图，详见图 2-4~图 2-9。再经通过访谈当地居民、当地行政主管部门管理人员得出：至 2019 年 10 月，地块使用历史均为耕地、灌木林地、灌草丛及居民住宅。到 2019 年 10 月，地块内居民住宅已全部拆除，该地块主要为地块使用历史为灌木林地、

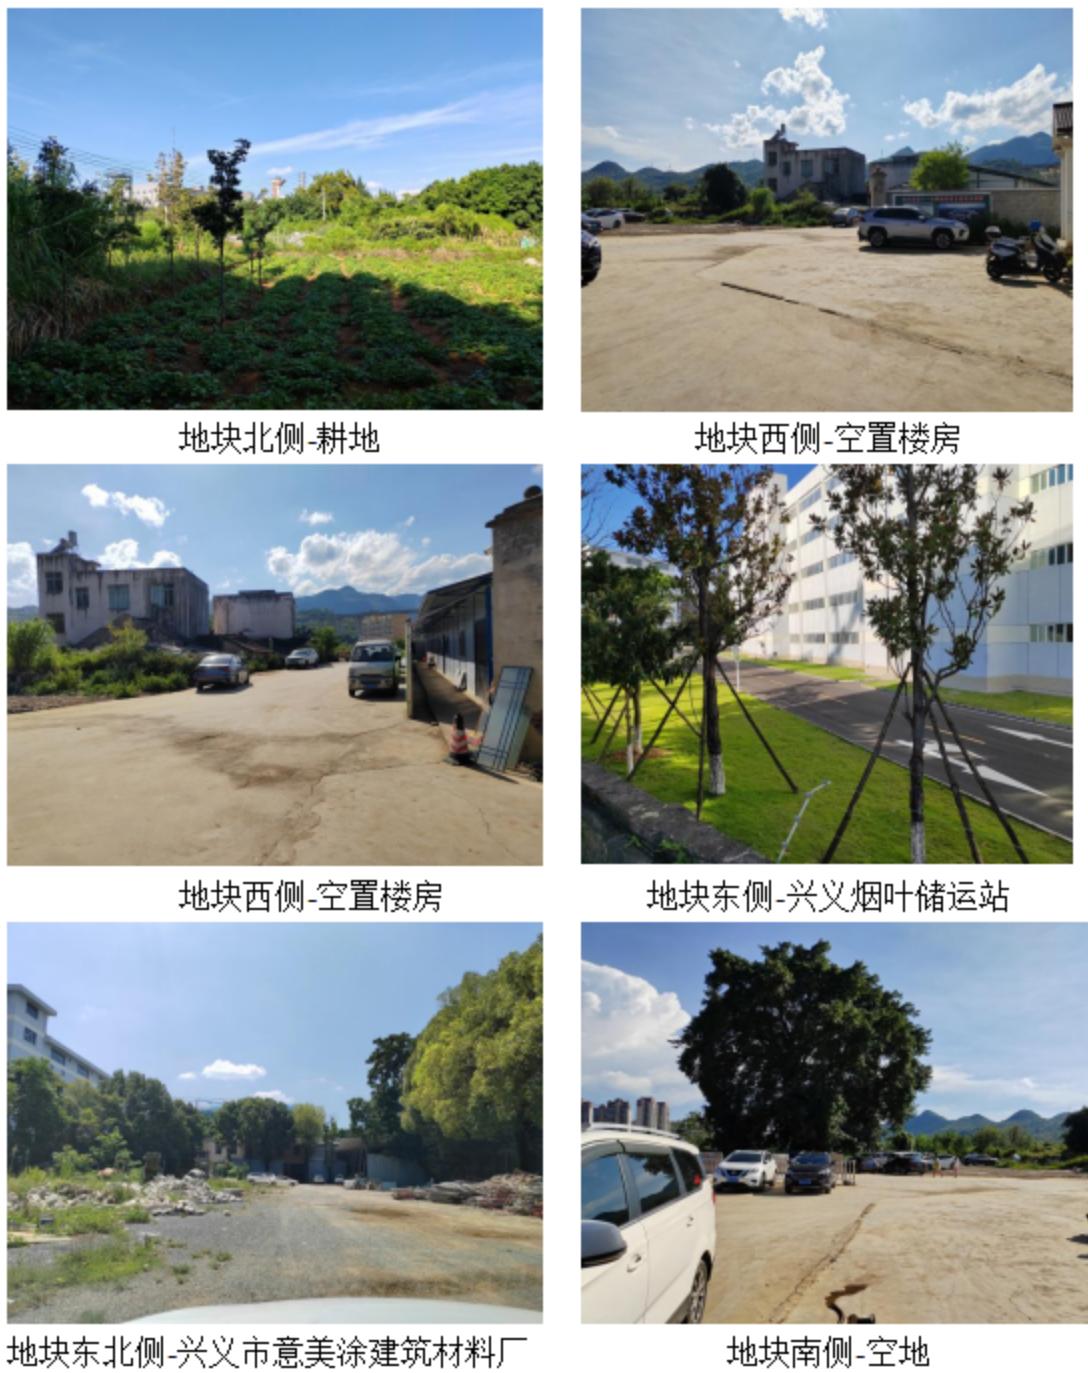
图 2-11 相邻地块现状图

调查地块北侧为耕地，南侧现状为荒地，西侧存在空置楼房，东侧为兴义烟叶储运站，东北侧为兴义市意美涂建筑材料厂，相邻地块不存在重工业企业，对本次调查地块几乎无影响。相邻地块照片如图 2-11。

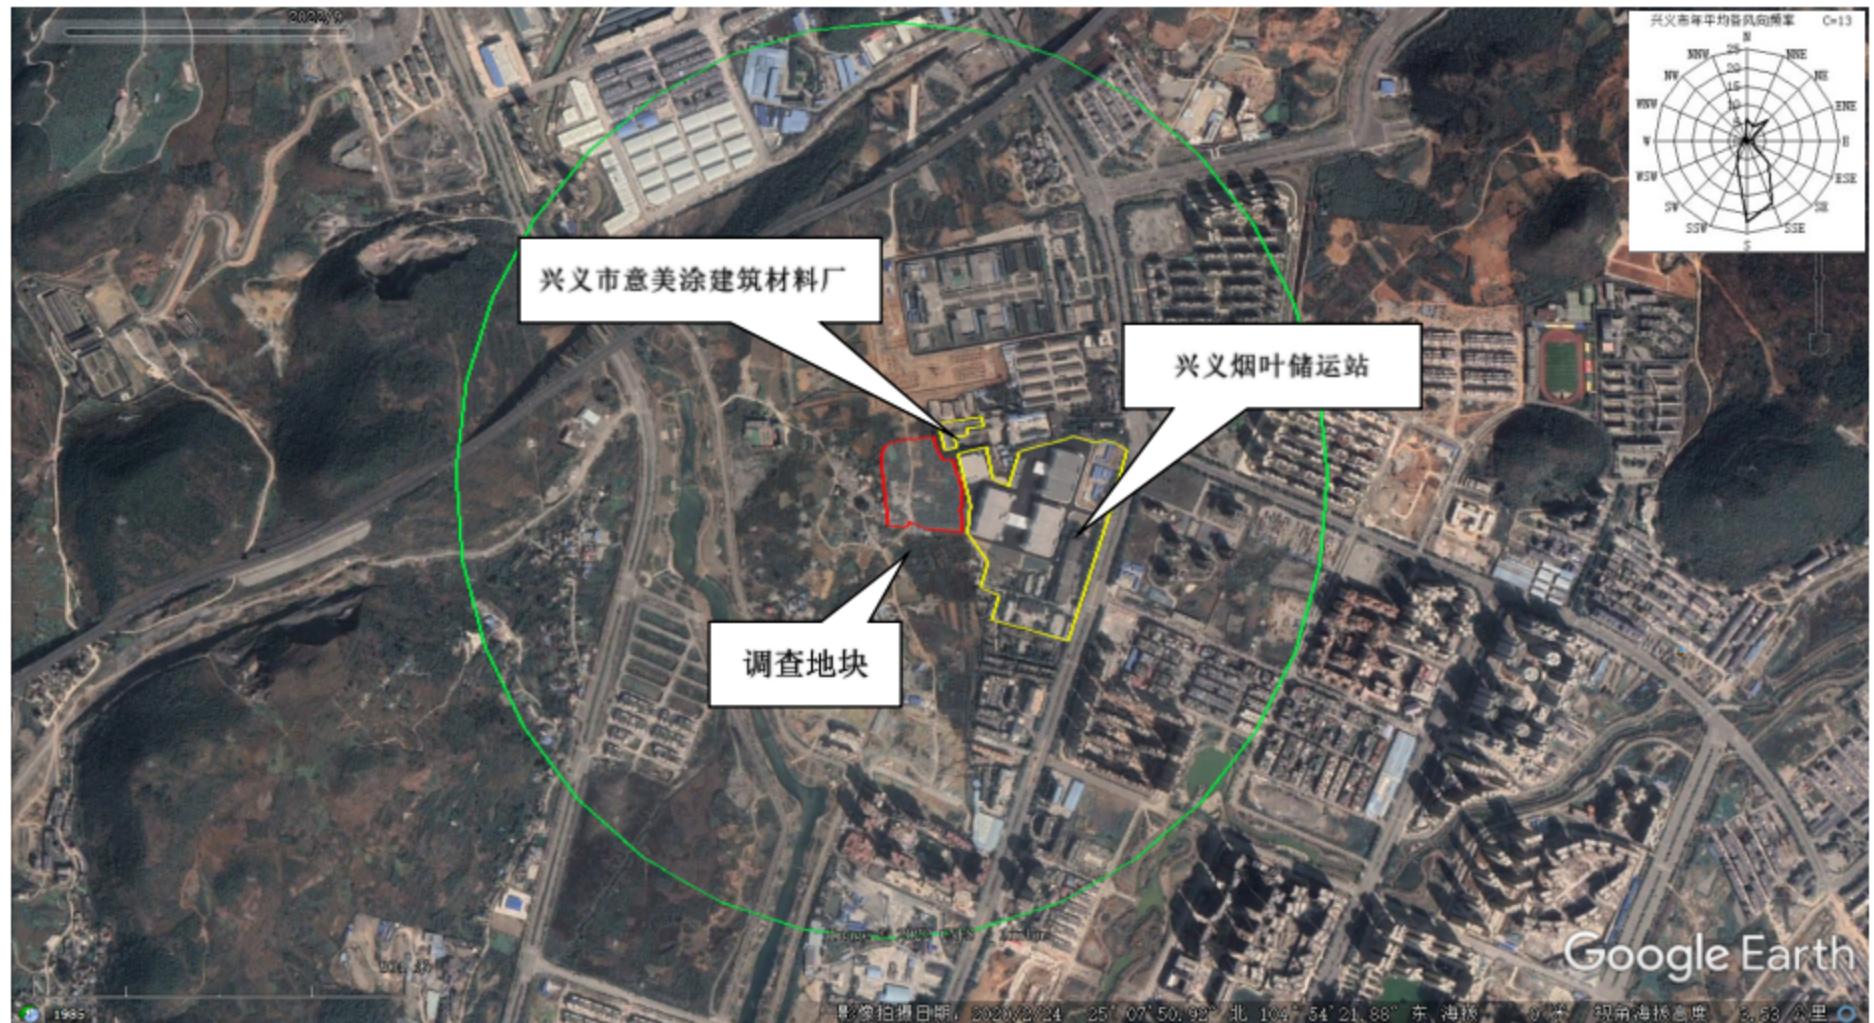
图 2-11 2020 年相邻地块历史卫星图

综上所述，本调查地块内无有色金属冶炼、石油加工、化工、焦化、电镀、制革及危险废物处置等企业。相邻地块工业企业主要为东侧 10m 处的兴义烟叶储运站、东北侧 15m 处的兴义市意美涂建筑材料厂，位置关系详见图 2-11。
