建设项目竣工环境保护 验收检测报告

HXJC[2018]第 143 号

项目名称：中国石化销售有限公司贵州黔西南安龙板坝
加油一站项目竣工环境保护验收监测

贵州省洪鑫环境检测服务有限公司

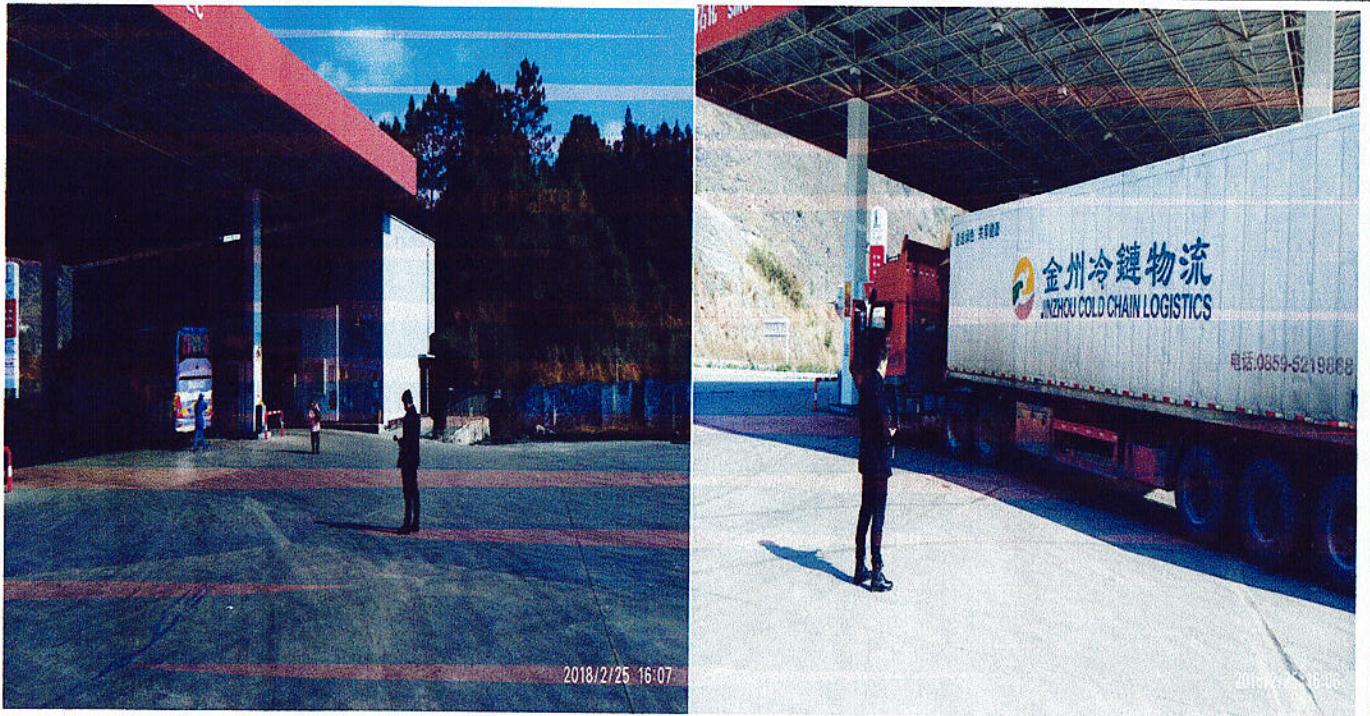
噪声测量图

编号	监测点位	测量日期				《工业企业厂界环境噪声排放标准》(GB12348-2008) 2类标准限值	
		2月25日		2月26日		昼间	夜间
		昼间	夜间	昼间	夜间		
N ₁	站界东	48.6	38.9	52.7	37.1	60	50
N ₂	站界南	45.5	36.7	53.4	36.5		
N ₃	站界西	47.2	41.5	57.3	39.7		
N ₄	站界北	48.0	39.4	59.5	38.2		
达标情况		达标	达标	达标	达标	—
