中石化安龙县栖凤（龙城大道）加油站建设项目竣工

# 环境保护验收报告

建设单位：中国石化销售股份有限公司贵州黔西南安龙石油分公司

二〇二一年三月

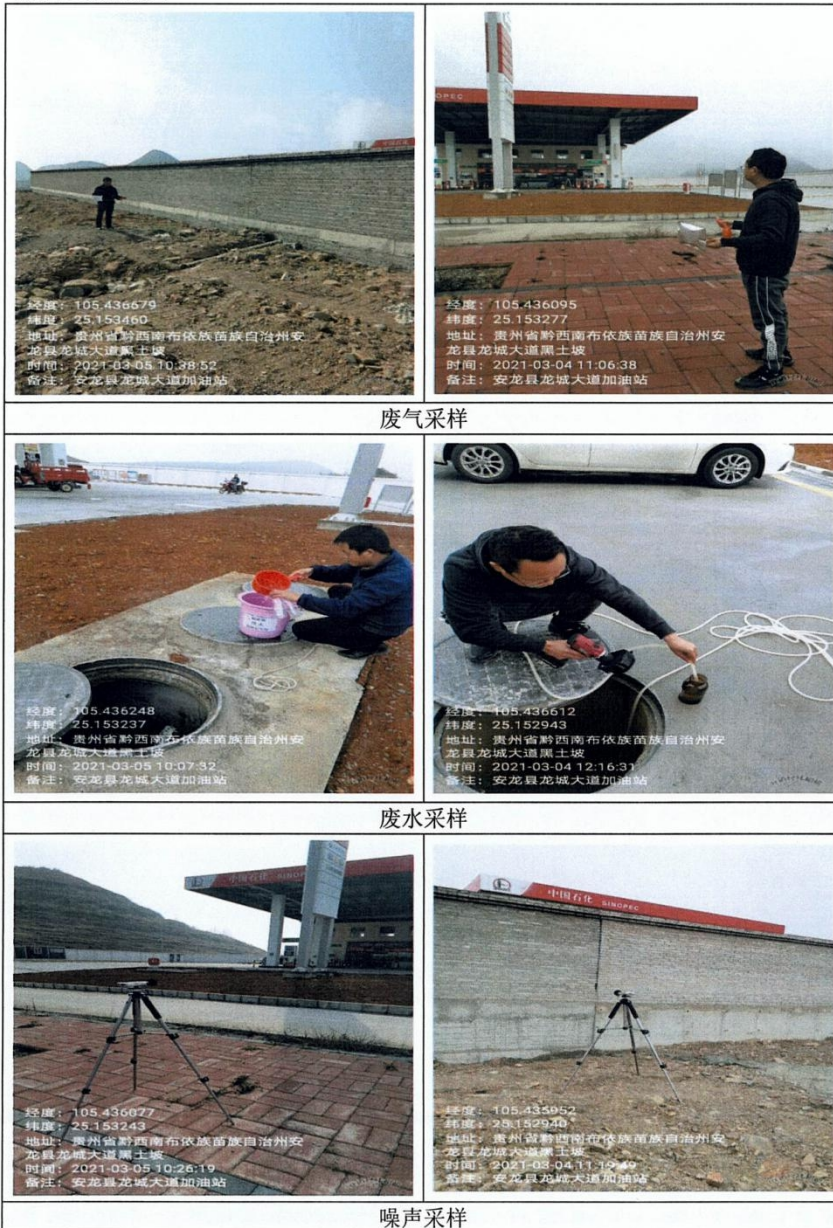
附图 2 采样照片

2、中石化安龙县栖凤（龙城大道）加油站建设项目竣工环境保护验收监测现场采样图。（见附图 2）
