中国石化销售股份有限公司贵州黔西南安龙
金强加油站改造项目竣工
环境保护验收报告

中国石化销售股份有限公司贵州黔西南安龙
金强加油站改造项目竣工环境保护
验收监测报告表

中国石化销售股份有限公司贵州黔西南安龙金强加油站改造项目竣工环境保护验收检测报告

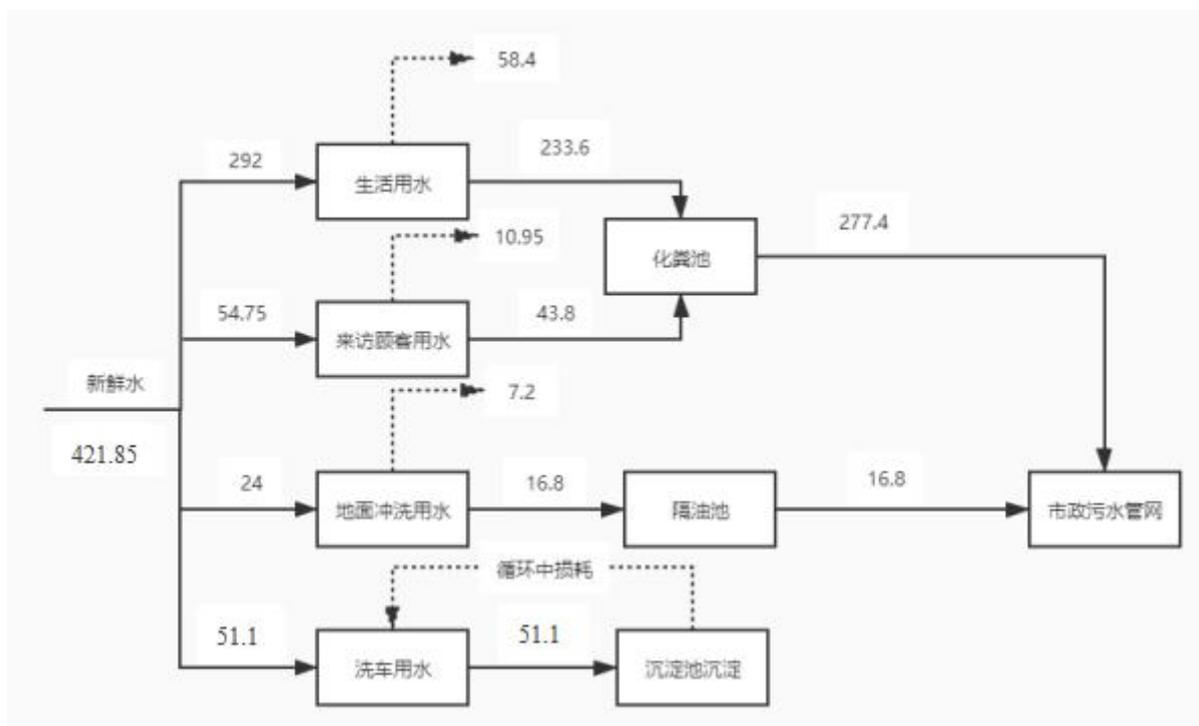
图 2-1 项目水平衡图 (t/a)

(2) 项目水平衡图见图2-1。

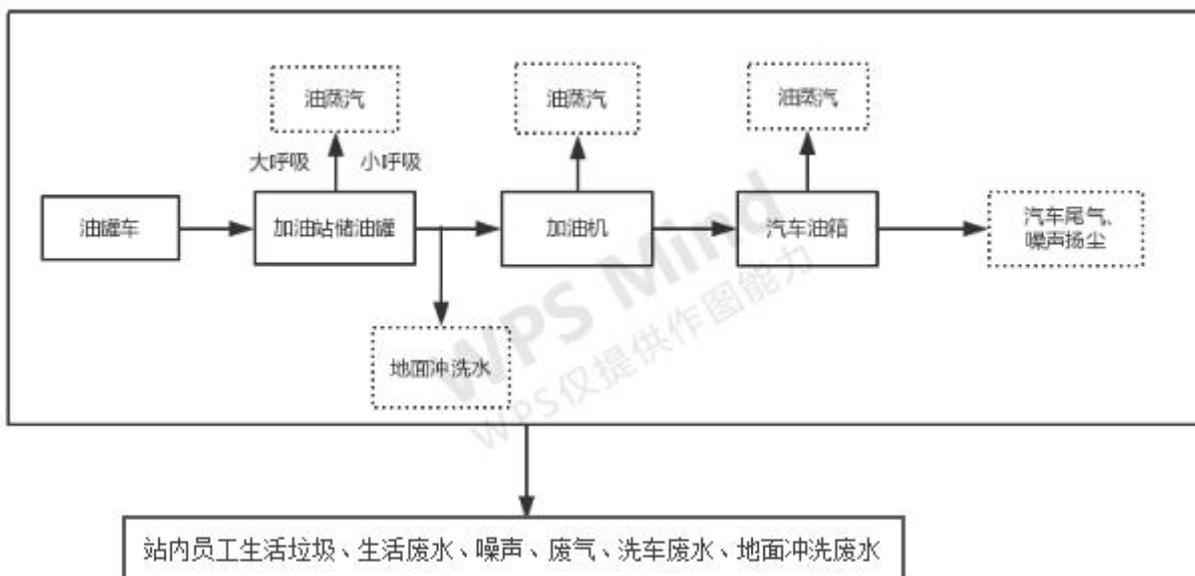
图2-2 加油工艺流程和产污节点图

本项目加油工序流程为:成品油罐车来油先通过卸油口卸到储油罐中；有车辆需要加油时，加油机本身自带的潜泵会将油品由储油罐中吸到加油机中，经泵提升加压后给汽车加油。加油过程受油容器挥发的汽油油气经过加油枪软管夹层进入加油机，通过加油机油气回收管道进入油罐。加油过程受油容器挥发的汽油油气经过加油枪软管夹层进入加油机，通过加油机油气回收管道进入油罐。

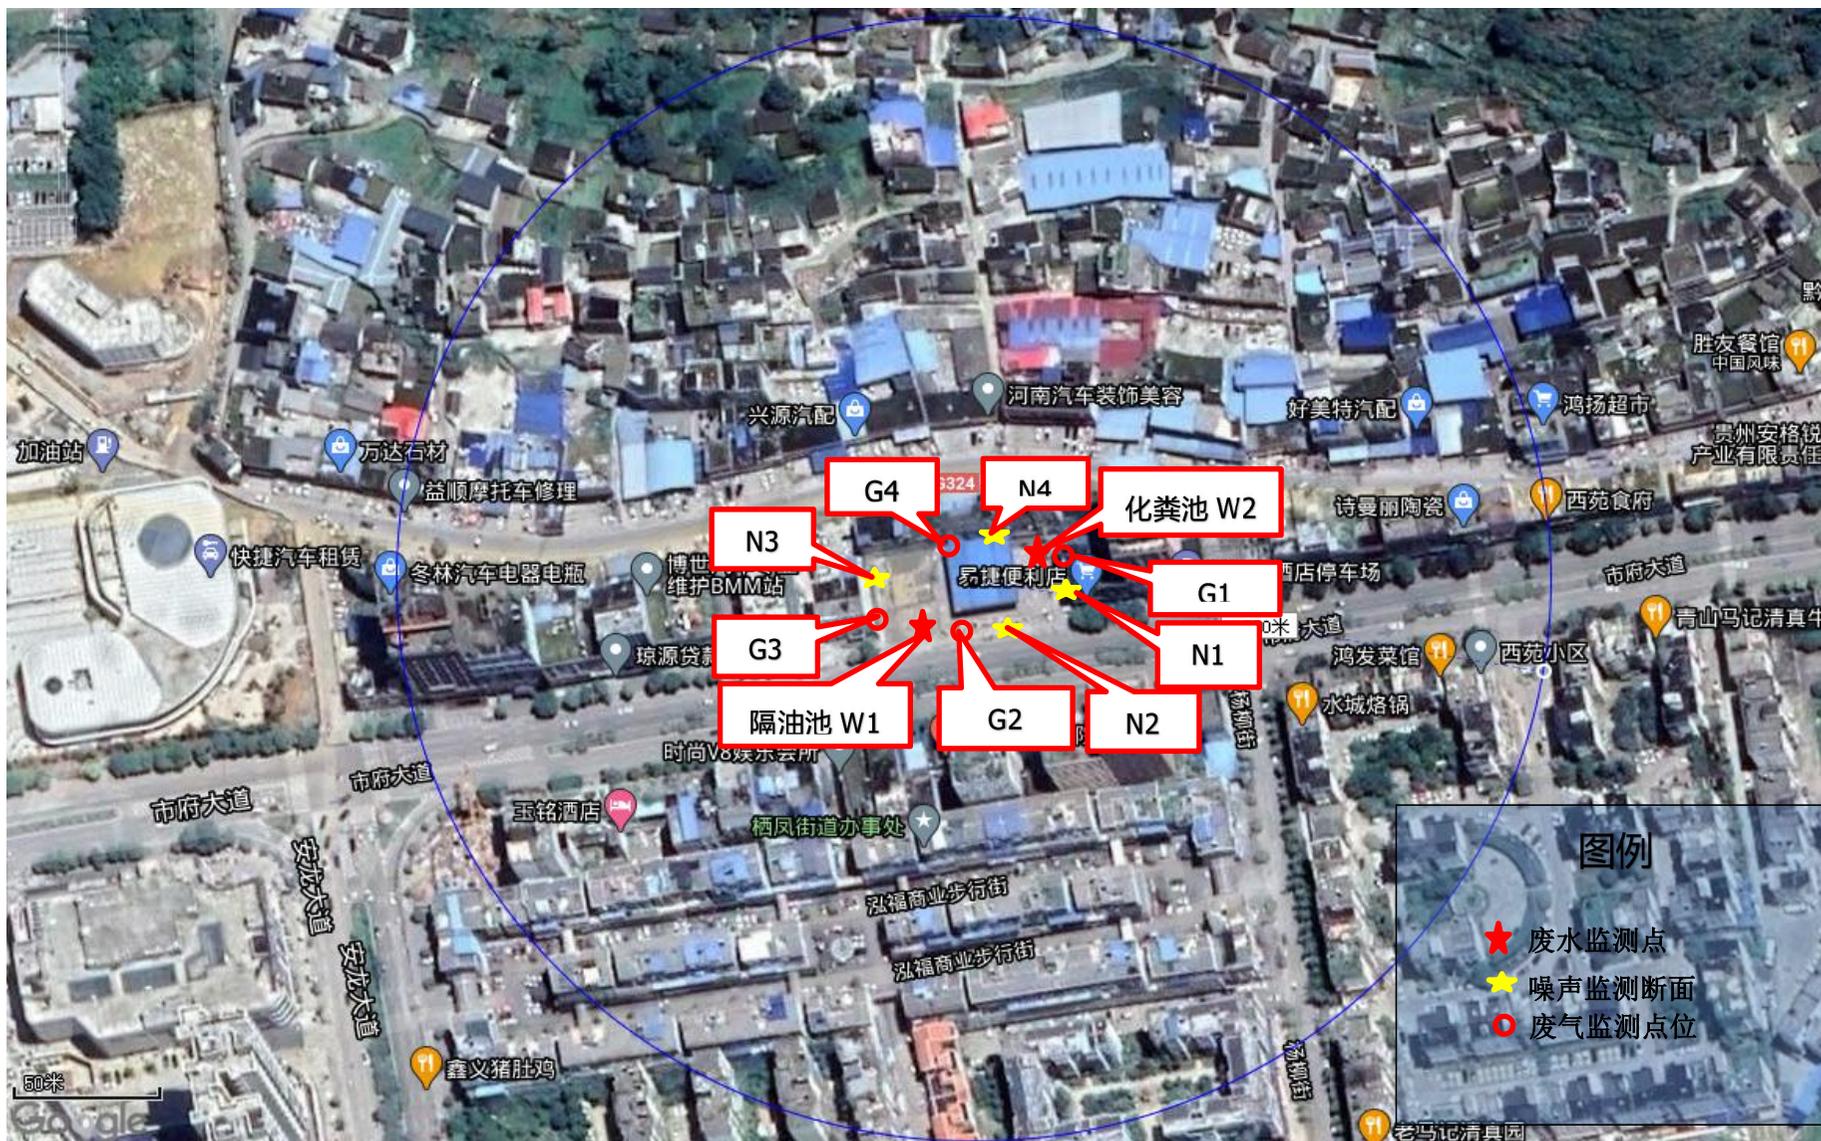
附图 3 项目验收监测布点图

类别		序号	监测点位	监测项目	监测频次
废气	无组织 废气	G1	站界东侧	非甲烷总烃	连续采样 2 天，每天 采样 4 次。
		G2	站界南侧		
		G3	站界西侧		
		G4	站界北侧		
	隔油池 废水	W1	隔油池排口	pH、悬浮物、化学 需氧量、五日生化 需氧量、石油类、 氨氮	连续采样 2 天，每天 采样 4 次。
	化粪池 废水	W2	化粪池排口	pH、悬浮物、化学 需氧量、五日生化 需氧量、氨氮、动 植物油	连续采样 2 天，每天 采样 4 次。
噪声	厂界 噪声	N1	站界东侧	厂界噪声	连续测量两天，每天 昼、夜间各测量 1 次。
		N2	站界南侧		
		N3	站界西侧		
		N4	站界北侧
