建设项目竣工环境保护 验收检测报告

HXJC[2017]第 203 号

项目名称：中国石化销售有限公司贵州黔西南册亨

纳福加油站项目竣工环境保护验收检测

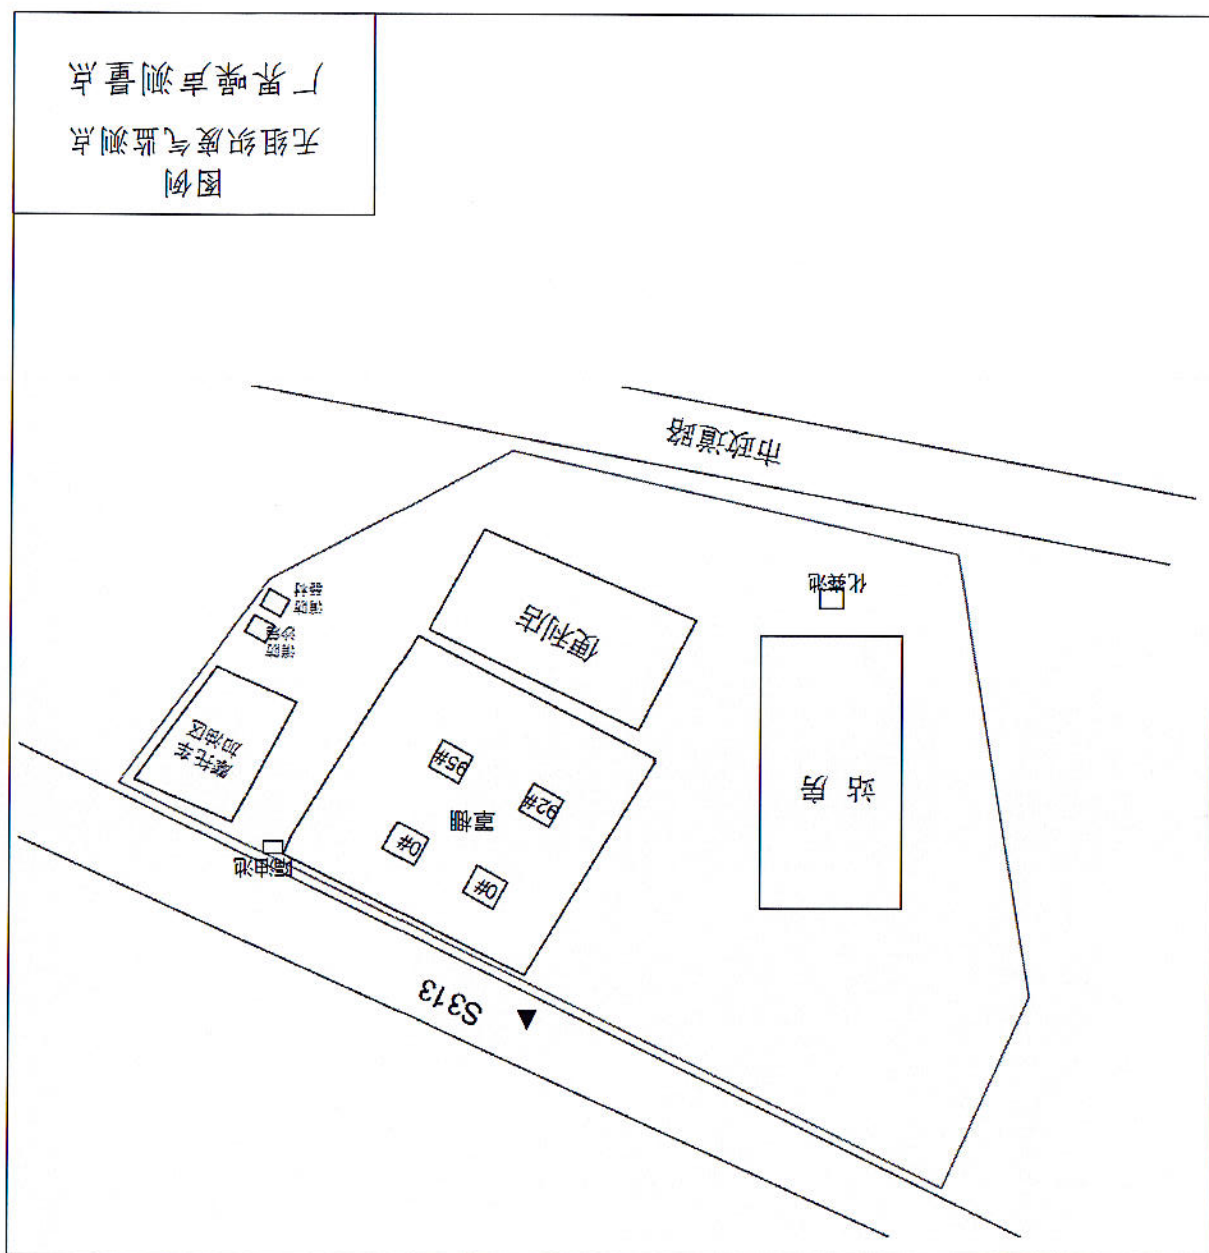
附图 1

监测布点图

（1）监测点位：周界设置3个监测点。

(1) 测量点位：站界外 1 米处，东、南、西、北 4 个点。
