中石化安龙县万峰湖加油站油罐改造项目竣工

环境保护验收报告

建设单位：中国石化销售股份有限公司贵州黔西南安龙石油分公司

编制单位：中国石化销售股份有限公司贵州黔西南石油分公司

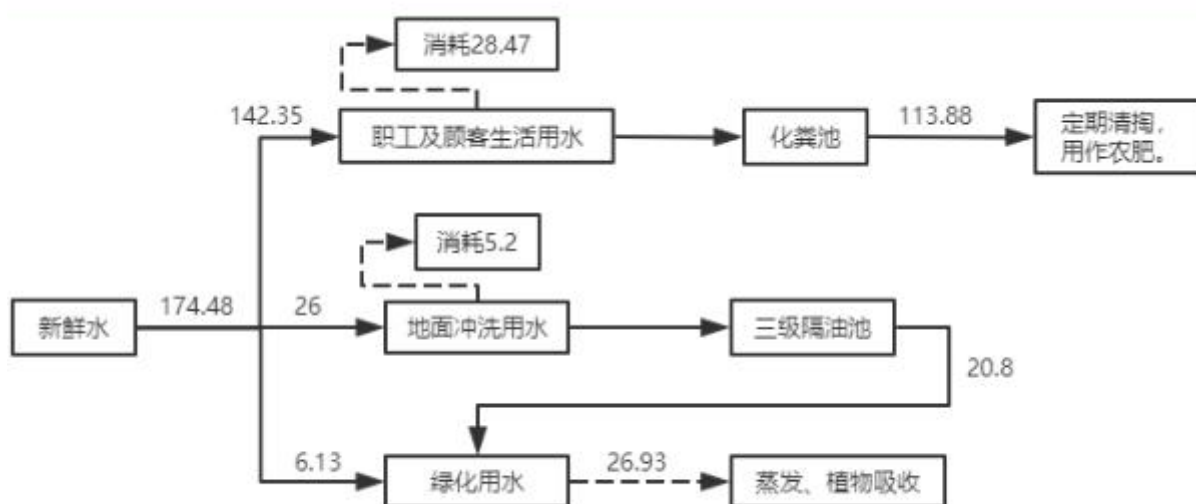
2-2 项目水平衡图 (t/a)

(2) 项目水平衡图见图 2-2。

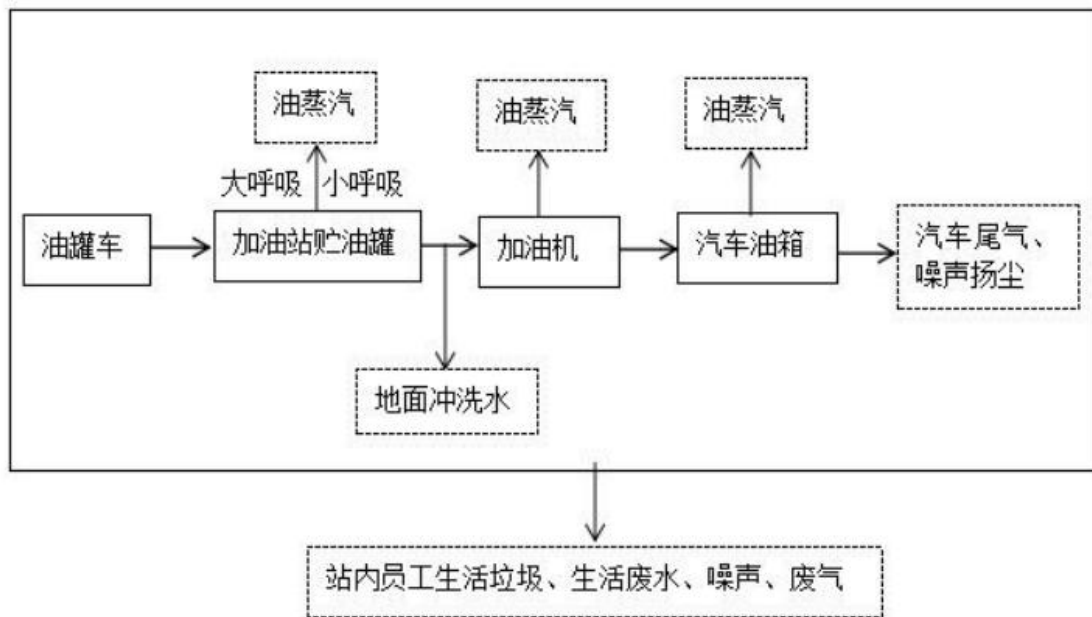
2-3加油工艺流程和产污节点图

本项目加油工序流程为:成品油罐车来油先通过卸油口卸到储油罐中；有车辆需要加油时，加油机本身自带的潜泵会将油品由储油罐中吸到加油机中，经泵提升加压后给汽车加油。加油过程受油容器挥发的汽油油气经过加油枪软管夹层进入加油机，通过加油机油气回收管道进入油罐。加油过程受油容器挥发的汽油油气经过加油枪软管夹层进入加油机，通过加油机油气回收管道进入油罐。

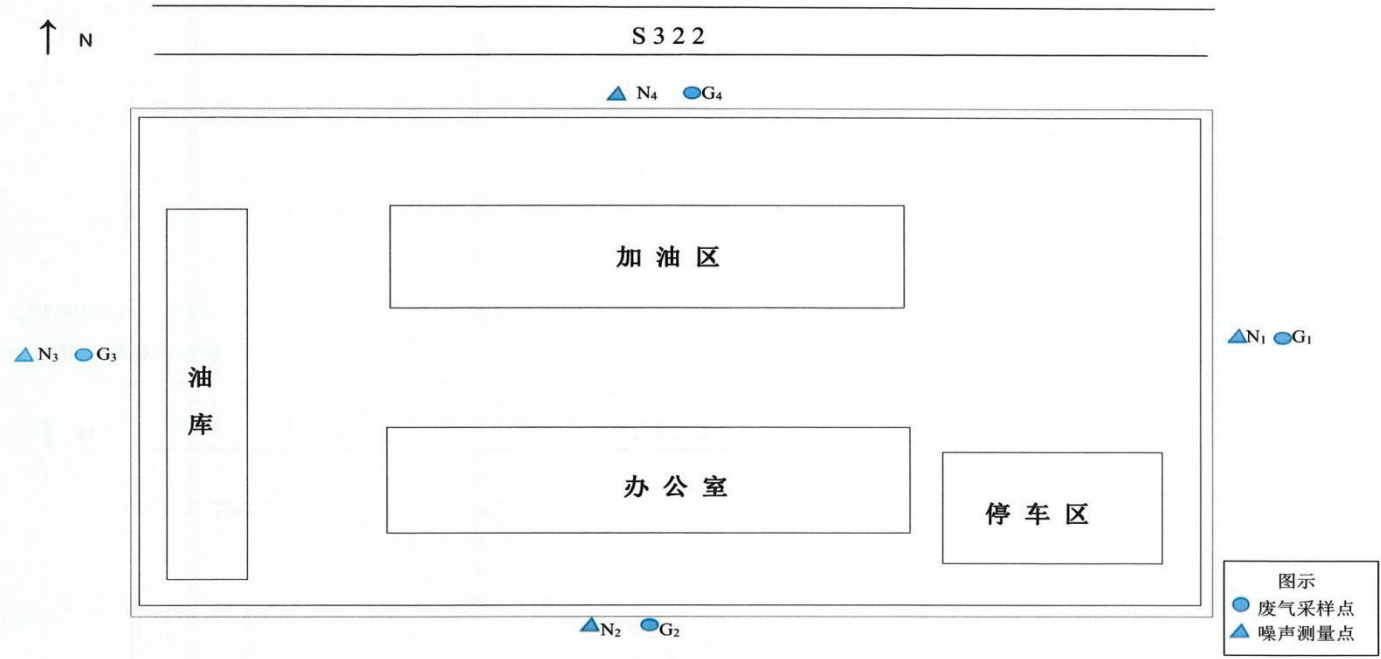
附图 1 检测布点图

类别		序号	监测点位	监测项目	监测频次
废气	无组织 废气	G1	站界东侧	非甲烷总烃	连续采样 2 天，每天 采样 4 次。
		G2	站界南侧		
		G3	站界西侧		
		G4	站界北侧		
噪声	厂界 噪声	N1	站界东侧	厂界噪声	连续测量两天，每天 昼、夜间各测量 1 次。
		N2	站界南侧		
		N3	站界西侧		
		N4	站界北侧
